Helhoek 14

Helhoek 14, Woonhuis en garage

Bouwkundige vooropname

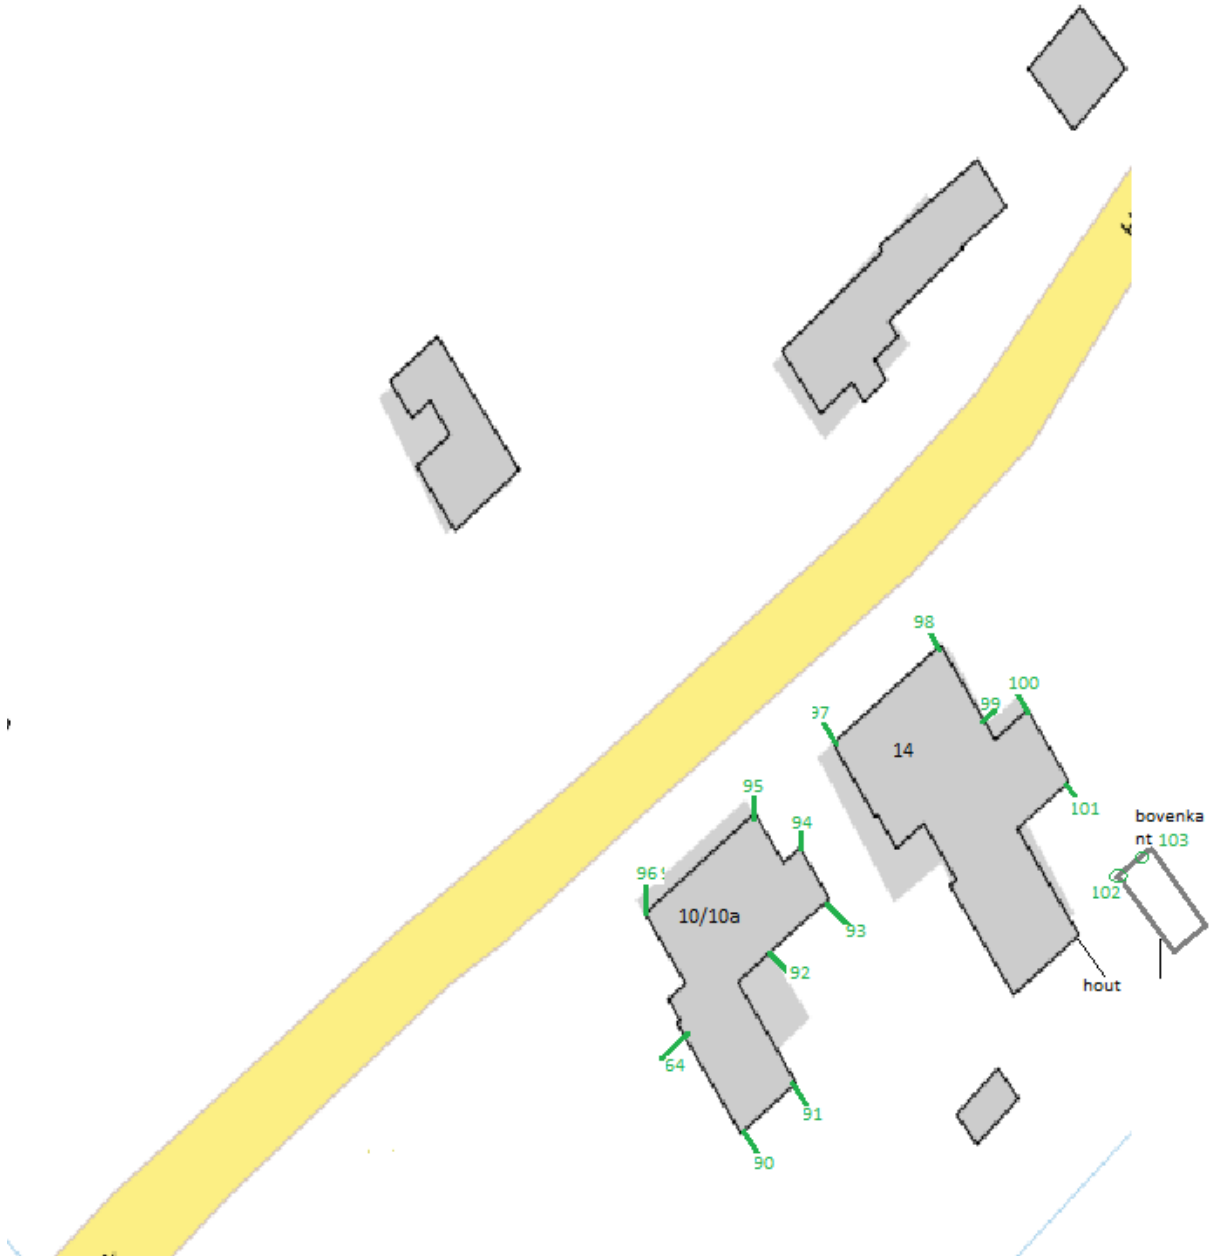
Helhoek 10/10a en helhoek 14
Te Groessen

Meetpunt nummers	Plaatsbeschrijving	Hoogte t.o.v. NAP d.d. 19/23-06-17
Meetpunt 97	Helhoek 14	10.816
Meetpunt 98	Helhoek 14	10.747
Meetpunt 99	Helhoek 14	10.742
Meetpunt 100	Helhoek 14	10.734
Meetpunt 101	Helhoek 14	10.669
Meetpunt 102	Helhoek 14	10.567
Meetpunt 103	Helhoek 14	10.556
