**Helhoek 28C**

## Helhoek 28C, Bedrijfshal

**Bouwkundige vooropname**

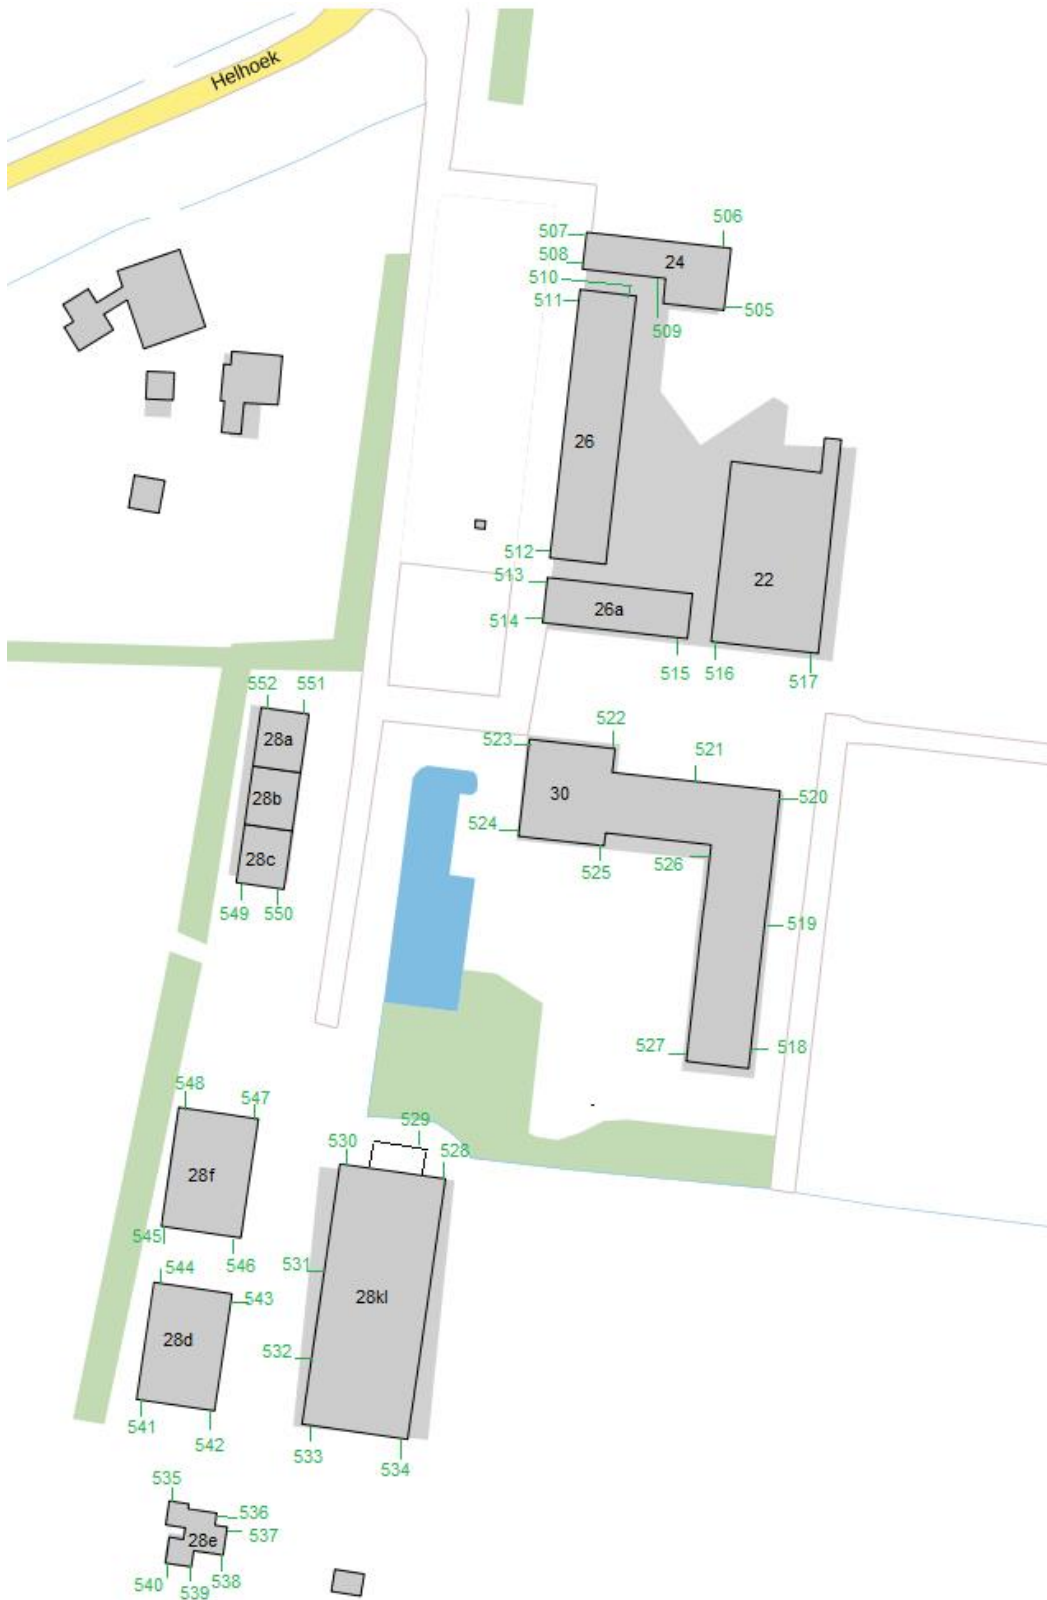
**Nulmeting hoogte**

Meetpunt nummers	Plaatsbeschrijving	Hoogte t.o.v. NAP d.d. 04-09-17
Meetpunt 549	Helhoek 28c	10.622
Meetpunt 550	Helhoek 28c	10.709
