# Bijlage 15

## Bodemonderzoek

### Verkennd bodemonderzoek Vossenburg 1 te Kiel-Windeweer

**Projectnummer** : 20KL190

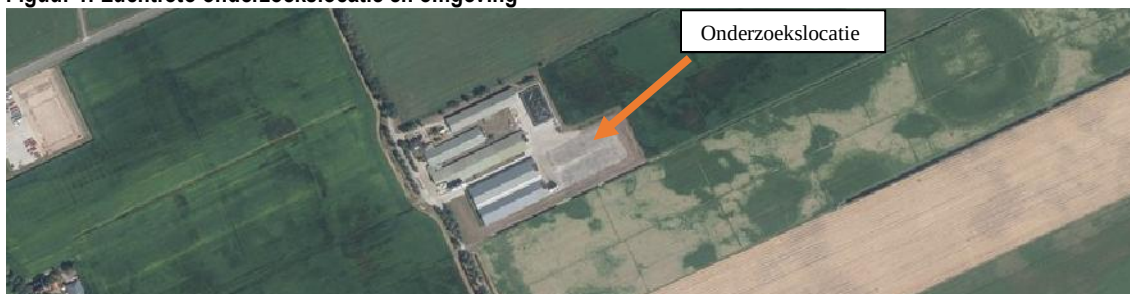
**Figuur 1: Luchtfoto onderzoekslocatie en omgeving**

In figuur 1 is een luchtfoto te zien van de onderzoekslocatie en directe omgeving.

De omgeving van de onderzoekslocatie betreft voornamelijk bouw- en /of weilanden (agrarisch gebied).

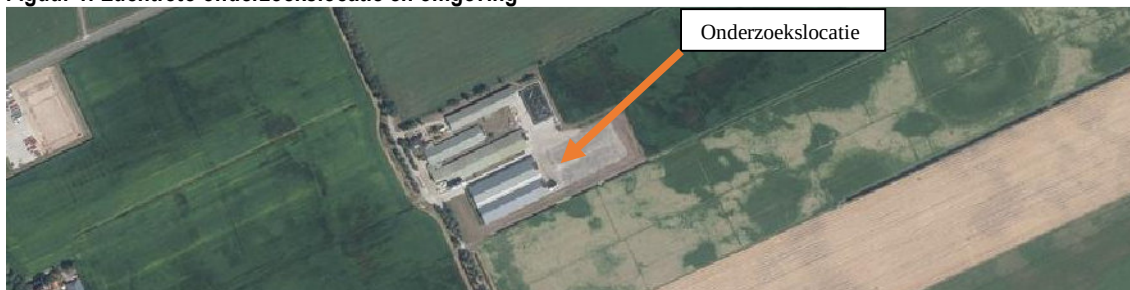
**Figuur 1: Luchtfoto onderzoekslocatie en omgeving**

In figuur 1 is een luchtfoto te zien van de onderzoekslocatie en directe omgeving.

De omgeving van de onderzoekslocatie betreft voornamelijk bouw- en/of weilanden (agrarisch gebied).

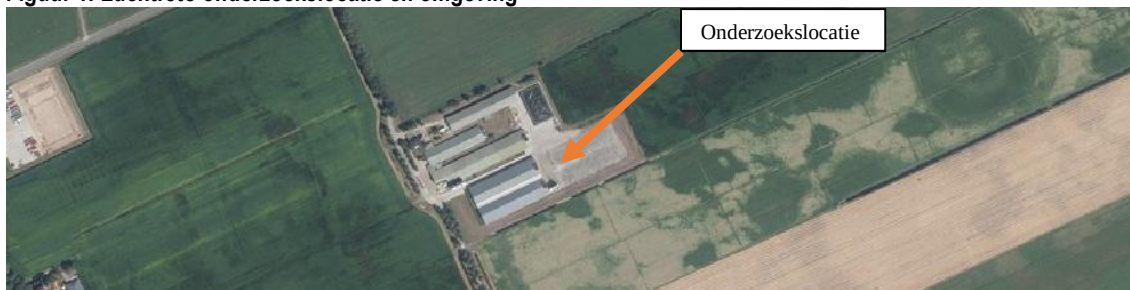
**Figuur 1: Luchtfoto onderzoekslocatie en omgeving**

In figuur 1 is een luchtfoto te zien van de onderzoekslocatie en directe omgeving.

De omgeving van de onderzoekslocatie betreft voornamelijk bouw- en /of weilanden (agrarisch gebied).

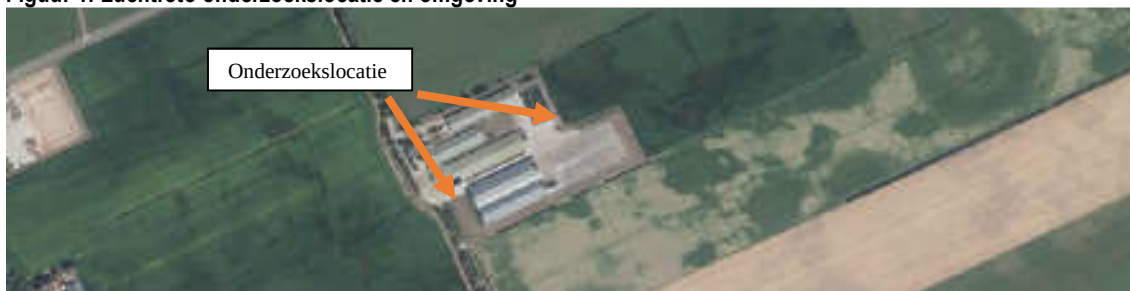
**Figuur 1: Luchtfoto onderzoekslocatie en omgeving**

In figuur 1 is een luchtfoto te zien van de onderzoekslocatie en directe omgeving.

De omgeving van de onderzoekslocatie betreft voornamelijk bouw- en/of weilanden (agrarisch gebied).

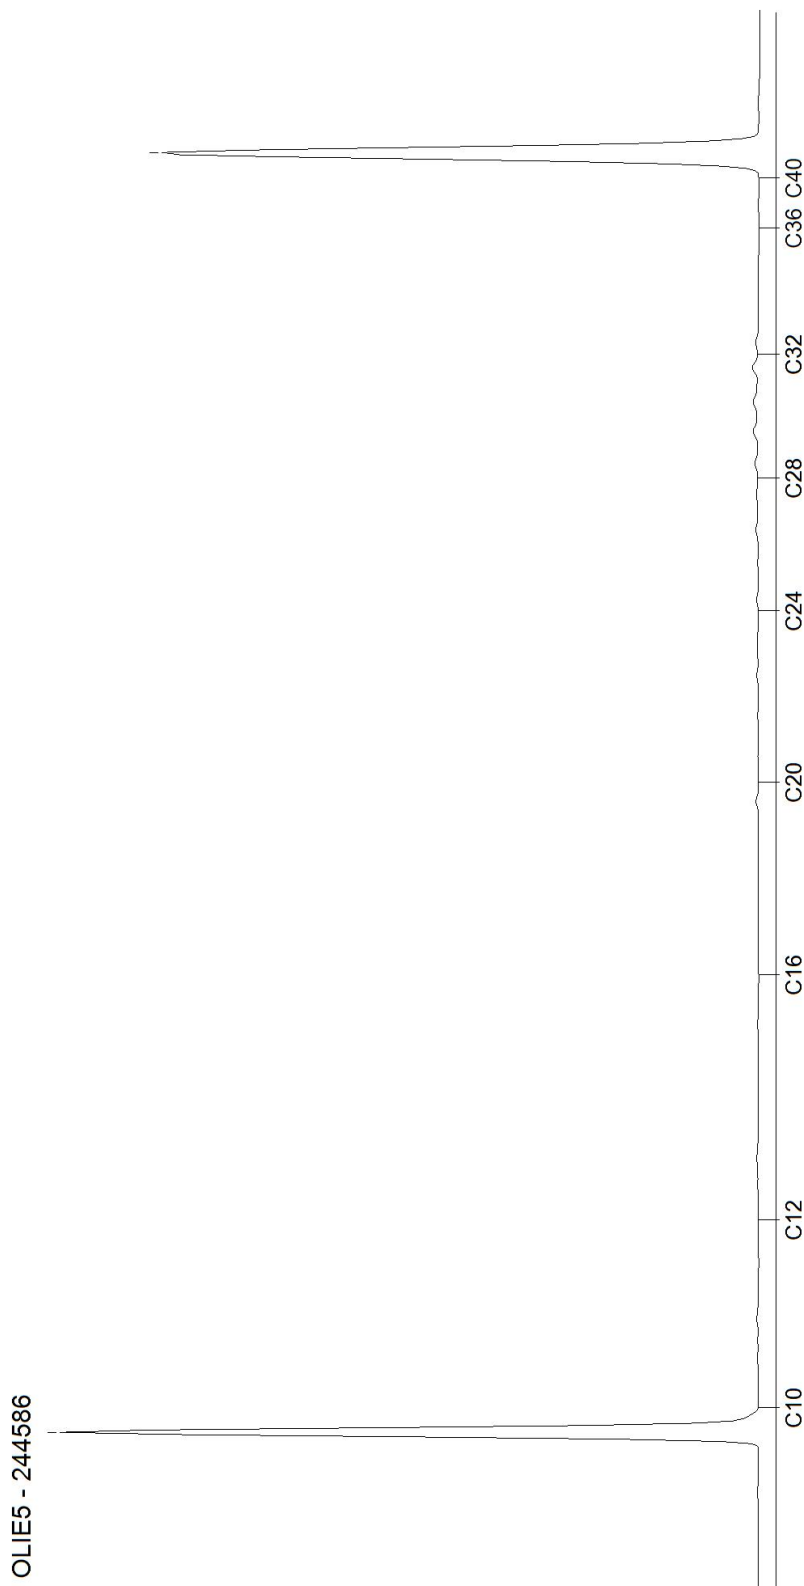
CHROMATOGRAM for Order No. 994801, Analysis No. 244586, created at 01.12.2020 07:10:02

**Monsteromschrijving: MM11, 205: 50-100, 205: 100-150, 206: 50-100, 206: 100-150, 207: 50-100, 207: 100-150, 208: 50-100, 208: 100-150**
